## РАСЧЁТНАЯ ОЦЕНКА ПРОЧНОСТИ ШПИЛЬКИ РАЗРЫВНОЙ ВЗРЫВНОГО ПОСАДОЧНОГО УСТРОЙСТВА ВПУ-82

*А.Г. Нескин, В.В. Доценко, М.В. Никульшин, О.Ю. Жабунина, Ю.Ю. Лушина, О.А. Бычков,  
А.Н. Малоярославцев*

ФГУП «РФЯЦ-ВНИИТФ им. академ. Е. И. Забахина», Снежинск, Россия

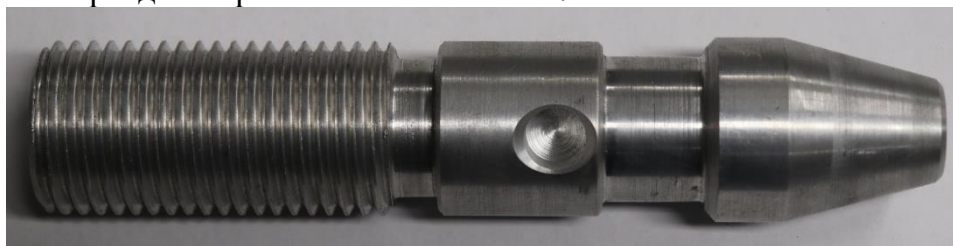
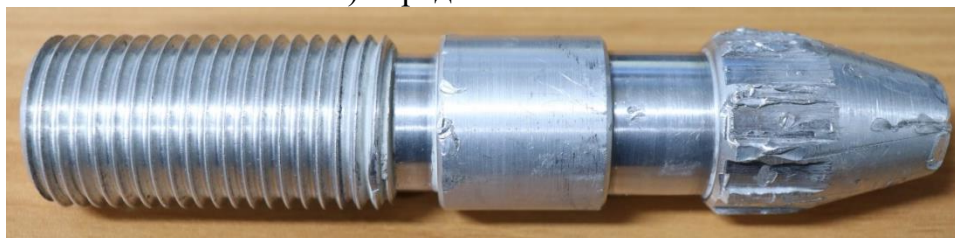
Рисунок 7 – Вид шпильки при проведении испытания

Таким образом, по результатам расчёта в первоначальной конструкции сборки разрушение шпильки ожидается при усилии  $F_p = 1.43 \cdot 10^5$  Н по конической поверхности в зоне контакта с цангой, что соответствует фактической зоне разрушения в ходе эксперимента. На рисунке 7 представлен вид шпильки перед испытанием и с бороздами среза после испытания.

а) перед испытанием

б) после испытания

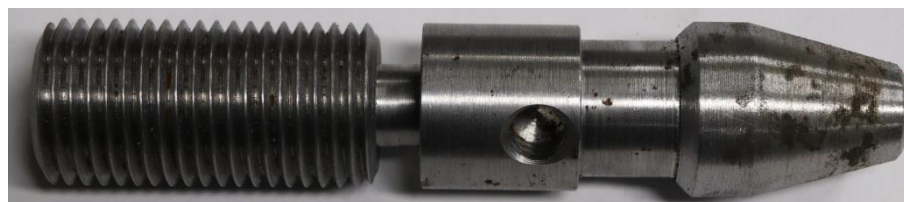
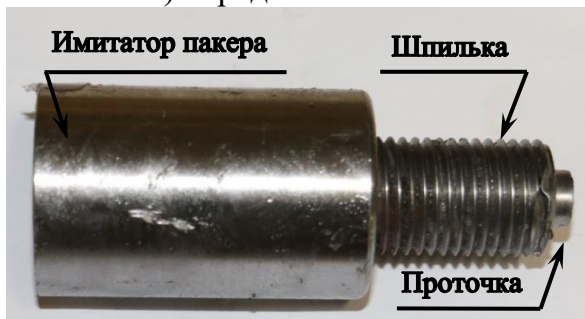
Рисунок 13 – Вид шпильки из стали 40Х при проведении испытания

Проведённые испытания устройства ВПУ-82 с установленной шпилькой из стали 40Х с диаметром проточки  $d_n = 15.3 \text{ мм}$  подтвердили расчётные результаты. На рисунке 12 представлено устройство ВПУ-82 с имитатором пакера перед взрывным испытанием и во время разрыва шпильки, а на рисунке 13 приведен вид шпильки при испытании.

а) перед испытанием

б) после разрыва

Следовательно, одновременное выполнение требований по разрыву шпильки в области проточки и по значению усилия разрыва достигается при замене материала шпильки на сталь 40Х и уменьшении диаметра проточки до  $d_n = 15.3$  мм. Проведённые взрывные испытания устройства ВПУ-82 с установленной шпилькой из стали 40Х подтвердили расчётные результаты.
